Raport termowizyjny z badania stropu i połaci dachowych budynku

Zleceniodawca	RODO Majków Folwark ●	Miejsce pomiaru: Strop wewnętrzny i połacie dachowe Majków Folwark ● Data pomiaru: 2021-01-17
----------------------	------------------------------	--

Zlecenie	Badanie wykonano w celu zdiagnozowania stanu termicznego stropu i połaci dachowych, oraz określenia jakości zastosowanej izolacji termicznej. Do izolacji stropu i połaci dachowych wykorzystano maty izolacyjne Termolock ® system E.
-----------------	--

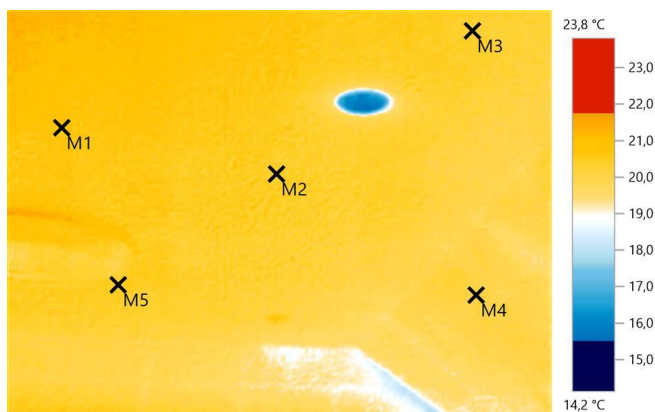
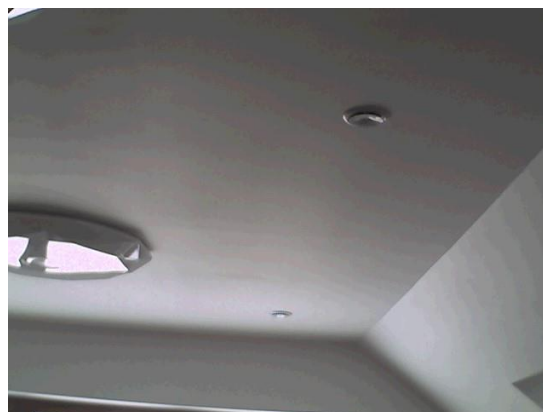
Plik:
IV_13122.BMT

Obiekty pomiarowe	Temp. [°C]	Emisyjność	Odb. temp. [°C]	Uwagi
Punkt pomiaru 1	20,7	0,93	20,0	Temperatura sufitu, stropu, prawidłowa
Punkt pomiaru 2	20,4	0,93	20,0	j/w
Punkt pomiaru 3	20,4	0,93	20,0	j/w
Punkt pomiaru 4	20,3	0,93	20,0	Temperatura połaci dachowej, prawidłowa
Punkt pomiaru 5	20,5	0,93	20,0	j/w

Miejsce pomiaru : pracownia
Badana przegroda : strop i połac dachowa północna
Temperatura powietrza wewn. : 19,9° C
Wilgotność wzgl. powietrza : 42,5 %
Punkt rosy : 6,8° C

Prawidłowość temperatury powierzchni przegrody określono na podstawie zaleceń normy (PN-EN ISO 13788:2003, „Ciepłno-wilgotnościowe właściwości komponentów budowlanych i elementów budynku”), ale też na podstawie normy PN-EN ISO 6946 : 2007, "Opór cieplny i współczynnik przenikania ciepła. Sposób obliczania." W komentarzach i analizie następnym termogramów również wykorzystano w/w normy, W badanym pomieszczeniu sufit powinien posiadać temperaturę nie mniejszą niż 19,31 st. C, aby spełnione były Warunki Techniczne 2018 w zakresie współczynnika przewodzenia ciepła dachu i stropu, obowiązujące w okresie budowy budynku. Temperatura sufitu ma wartość prawidłową. Anomalie termiczne, plamy zimna nie występują na połaci dachowej. Izolacja termiczna spełnia swoją ochronną rolę w stopniu lepszym, niż oczekiwany.

Temperatura stropu jest wyższa od temperatury wewnętrznej, ponieważ strop przebiega w strefie gromadzenia się ciepłego powietrza, a temperatura wewnętrzna mierzona jest na wysokości 1,10 m od powierzchni podłogi. Uwagę tę poczyniono dla wyjaśnienia różnic w zarejestrowanych temperaturach.

Widoczny chłodniejszy ślad w spojeniu ściany i połączenia pochodzi od ściany zewnętrznej.

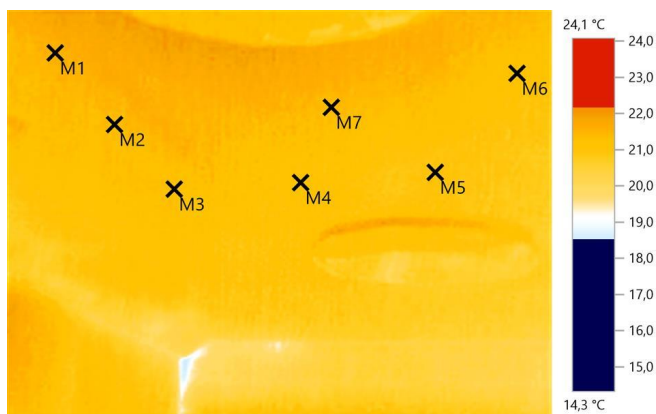
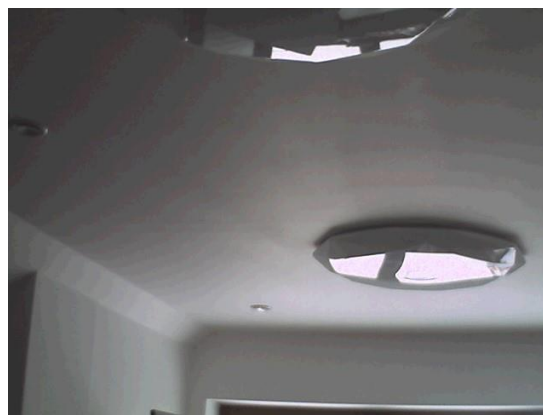
Plik:
IV_13123.BMT

Obiekty pomiarowe	Temp. [°C]	Emisyjność	Odb. temp. [°C]	Uwagi
Punkt pomiaru 1	21,5	0,93	20,0	Temperatura sufitu, stropu, prawidłowa
Punkt pomiaru 2	21,4	0,93	20,0	j/w
Punkt pomiaru 3	21,2	0,93	20,0	j/w
Punkt pomiaru 4	21,2	0,93	20,0	j/w
Punkt pomiaru 5	21,0	0,93	20,0	j/w
Punkt pomiaru 6	21,1	0,93	20,0	j/w
Punkt pomiaru 7	21,4	0,93	20,0	j/w

Miejsce pomiaru : pracownia
Badana przegroda : strop, c.d.
Temperatura powietrza wewn. : 19,9° C
Wilgotność wzgl. powietrza : 42,5 %
Punkt rosy : 6,8° C

Komentarz, jak do poprzedniego termogramu.

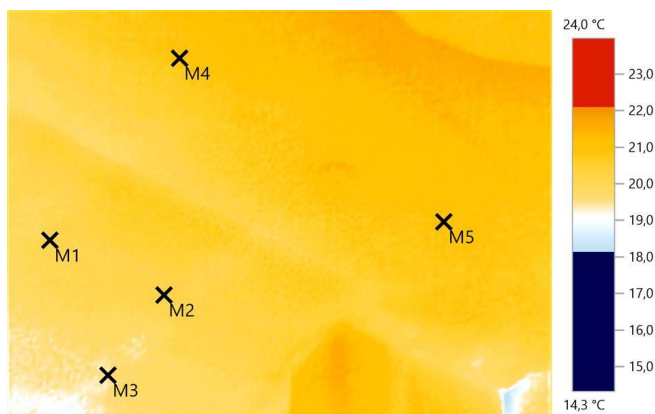
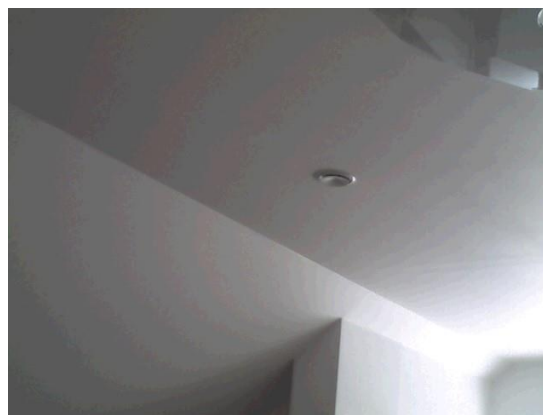
Plik:
IV_13124.BMT

Obiekty pomiarowe	Temp. [°C]	Emisyjność	Odb. temp. [°C]	Uwagi
Punkt pomiaru 1	20,0	0,93	20,0	Temperatura połaci dachowej, prawidłowa
Punkt pomiaru 2	20,1	0,93	20,0	j/w
Punkt pomiaru 3	19,5	0,93	20,0	j/w
Punkt pomiaru 4	20,8	0,93	20,0	Temperatura sufitu, stropu, prawidłowa
Punkt pomiaru 5	21,0	0,93	20,0	j/w

Miejsce pomiaru : pracownia
Badana przegroda : strop i połac dachowa południowa
Temperatura powietrza wewn. : 19,9° C
Wilgotność wzgl. powietrza : 42,5 %
Punkt rosy : 6,8° C

Izolacja termiczna jest tak skuteczna, że nie widać przebiegu więźby dachowej.

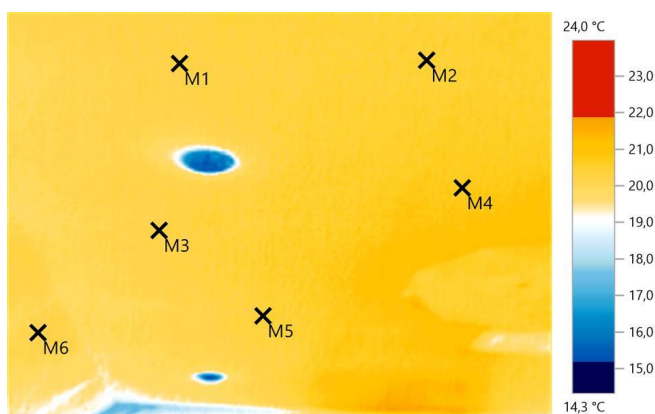
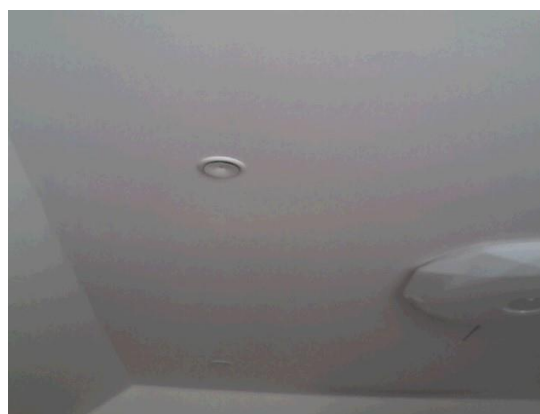
Plik:
IV_13125.BMT

Obiekty pomiarowe	Temp. [°C]	Emisyjność	Odb. temp. [°C]	Uwagi
Punkt pomiaru 1	20,2	0,93	20,0	Temperatura sufitu, stropu, prawidłowa
Punkt pomiaru 2	20,4	0,93	20,0	j/w
Punkt pomiaru 3	20,1	0,93	20,0	j/w
Punkt pomiaru 4	20,7	0,93	20,0	j/w
Punkt pomiaru 5	20,4	0,93	20,0	j/w
Punkt pomiaru 6	20,1	0,93	20,0	Temperatura połaci dachowej, prawidłowa

Miejsce pomiaru : pracownia
Badana przegroda : strop, c.d.
Temperatura powietrza wewn. : 19,9° C
Wilgotność wzgl. powietrza : 42,5 %
Punkt rosy : 6,8° C

Widoczne zimne koła na suficie to wyloty nawiewu wentylacji mechanicznej. Widoczny chłodniejszy ślad w spojeniu ściany i połaci pochodzi od ściany zewnętrznej.

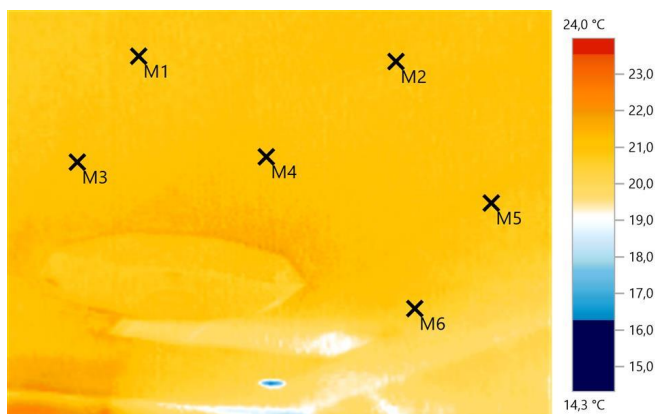
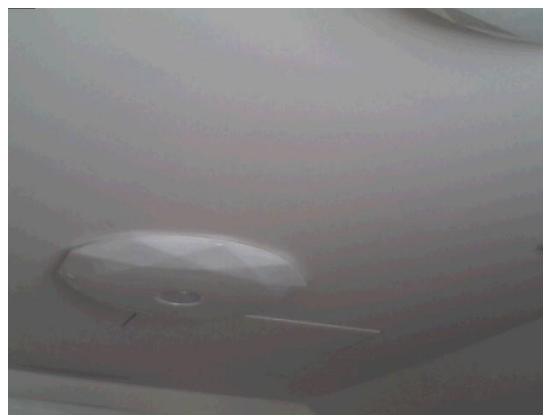
Plik:
IV_13126.BMT

Obiekty pomiarowe	Temp. [°C]	Emisyjność	Odb. temp. [°C]	Uwagi
Punkt pomiaru 1	20,8	0,93	20,0	Temperatura sufitu, stropu, prawidłowa
Punkt pomiaru 2	20,9	0,93	20,0	j/w
Punkt pomiaru 3	21,0	0,93	20,0	j/w
Punkt pomiaru 4	20,8	0,93	20,0	j/w
Punkt pomiaru 5	20,9	0,93	20,0	j/w
Punkt pomiaru 6	20,8	0,93	20,0	j/w

Miejsce pomiaru : pracownia
Badana przegroda : strop, c.d.
Temperatura powietrza wewn. : 19,9° C
Wilgotność wzgl. powietrza : 42,5 %
Punkt rosy : 6,8° C

Izolacja termiczna stropu spełnia doskonale swoją ochronną rolę.

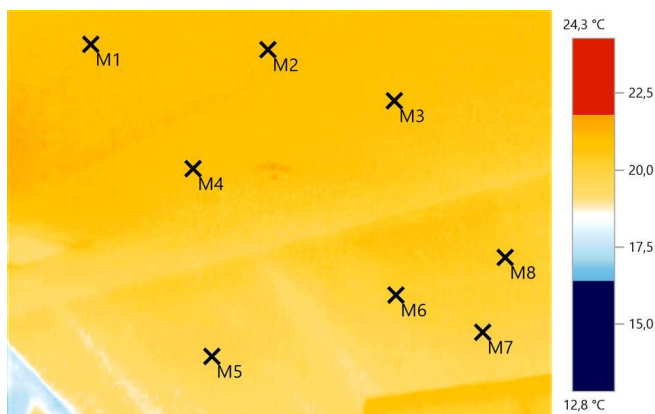
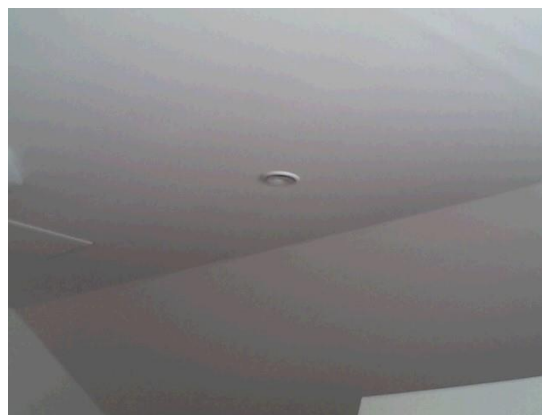
Plik:
IV_13127.BMT

Obiekty pomiarowe	Temp. [°C]	Emisyjność	Odb. temp. [°C]	Uwagi
Punkt pomiaru 1	21,0	0,93	20,0	Temperatura sufitu, stropu, prawidłowa
Punkt pomiaru 2	21,0	0,93	20,0	j/w
Punkt pomiaru 3	20,8	0,93	20,0	j/w
Punkt pomiaru 4	20,8	0,93	20,0	j/w
Punkt pomiaru 5	19,7	0,93	20,0	Temperatura połaci dachowej, prawidłowa
Punkt pomiaru 6	20,1	0,93	20,0	j/w
Punkt pomiaru 7	19,9	0,93	20,0	j/w
Punkt pomiaru 8	20,2	0,93	20,0	j/w

Miejsce pomiaru : pracownia
Badana przegroda : strop i połac dachowa południowa
Temperatura powietrza wewn. : 19,9° C
Wilgotność wzgl. powietrza : 42,5 %
Punkt rosy : 6,8° C

Komentarz, jak do poprzedniego termogramu. Widoczny chłodniejszy ślad w spojeniu ściany i połaci pochodzi od ściany szczytowej wschodniej.

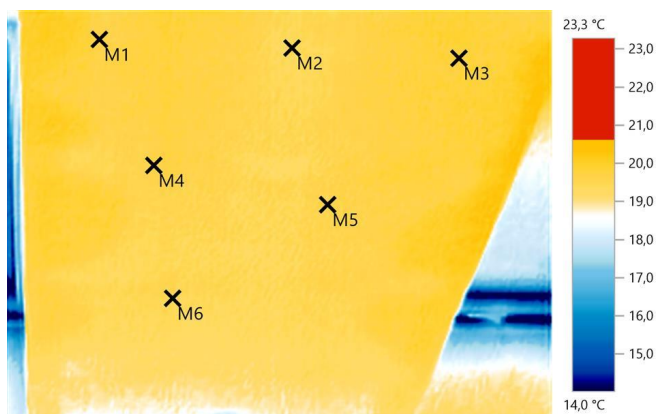
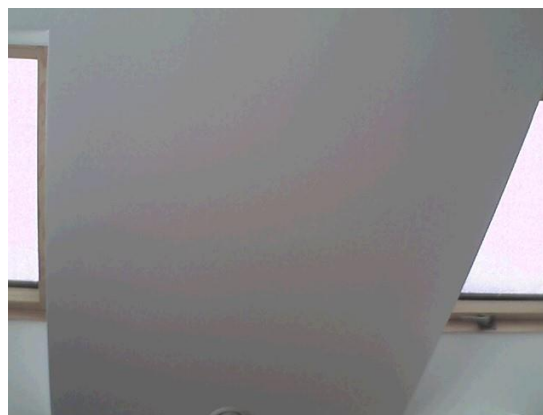
Plik:
IV_13130.BMT

Obiekty pomiarowe	Temp. [°C]	Emisyjność	Odb. temp. [°C]	Uwagi
Punkt pomiaru 1	19,6	0,93	20,0	Temperatura połaci dachowej, prawidłowa
Punkt pomiaru 2	19,5	0,93	20,0	j/w
Punkt pomiaru 3	19,8	0,93	20,0	j/w
Punkt pomiaru 4	19,7	0,93	20,0	j/w
Punkt pomiaru 5	19,5	0,93	20,0	j/w
Punkt pomiaru 6	19,5	0,93	20,0	j/w

Miejsce pomiaru : pracownia
Badana przegroda : połac dachowa północna, c.d.
Temperatura powietrza wewn. : 19,9° C
Wilgotność wzgl. powietrza : 42,5 %
Punkt rosy : 6,8° C

Brak mostków cieplnych w połaci dachowej, równomierność temperatury połaci wystawia bardzo dobrą ocenę zastosowanej izolacji termicznej.

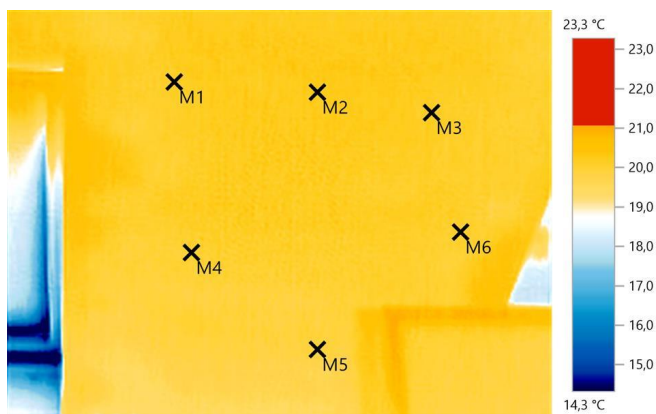
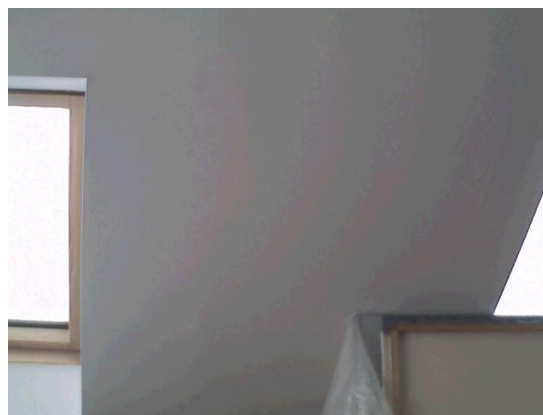
Plik:
IV_13131.BMT

Obiekty pomiarowe	Temp. [°C]	Emisyjność	Odb. temp. [°C]	Uwagi
Punkt pomiaru 1	20,1	0,93	20,0	Temperatura połaci dachowej, prawidłowa
Punkt pomiaru 2	20,1	0,93	20,0	j/w
Punkt pomiaru 3	20,1	0,93	20,0	j/w
Punkt pomiaru 4	19,9	0,93	20,0	j/w
Punkt pomiaru 5	19,8	0,93	20,0	j/w
Punkt pomiaru 6	20,0	0,93	20,0	j/w

Miejsce pomiaru : pracownia
Badana przegroda : połac dachowa północna, c.d.
Temperatura powietrza wewn. : 19,9° C
Wilgotność wzgl. powietrza : 42,5 %
Punkt rosy : 6,8° C

Komentarz, jak do poprzedniego termogramu.

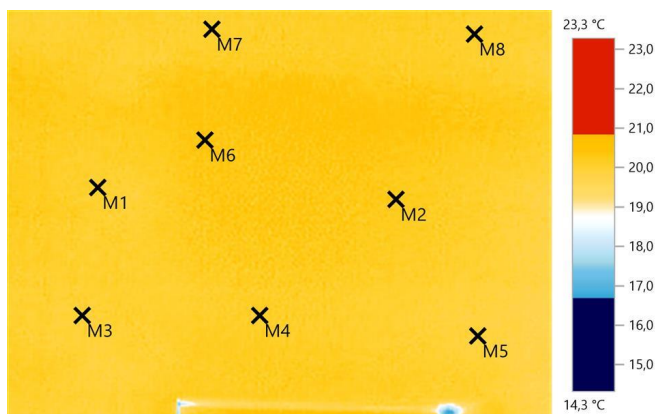
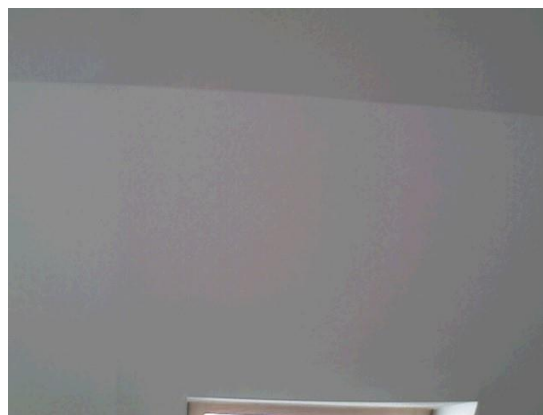
Plik:
IV_13135.BMT

Obiekty pomiarowe	Temp. [°C]	Emisyjność	Odb. temp. [°C]	Uwagi
Punkt pomiaru 1	20,0	0,93	20,0	Temperatura połaci dachowej, prawidłowa
Punkt pomiaru 2	20,3	0,93	20,0	j/w
Punkt pomiaru 3	20,2	0,93	20,0	j/w
Punkt pomiaru 4	20,0	0,93	20,0	j/w
Punkt pomiaru 5	19,9	0,93	20,0	j/w
Punkt pomiaru 6	20,3	0,93	20,0	j/w
Punkt pomiaru 7	20,0	0,93	20,0	Temperatura sufitu, prawidłowa
Punkt pomiaru 8	20,1	0,93	20,0	j/w

Miejsce pomiaru : pracownia
Badana przegroda : strop i połac dachowa północna
Temperatura powietrza wewn. : 19,9° C
Wilgotność wzgl. powietrza : 42,5 %
Punkt rosy : 6,8° C

Obraz termiczny stropu i połaci dachowej jest bardzo równomierny, a temperatury powierzchni sufitu zgodne z wymaganym współczynnikiem przenikania ciepła dachu $U=0,18 \text{ W/m}^2\cdot\text{K}$.

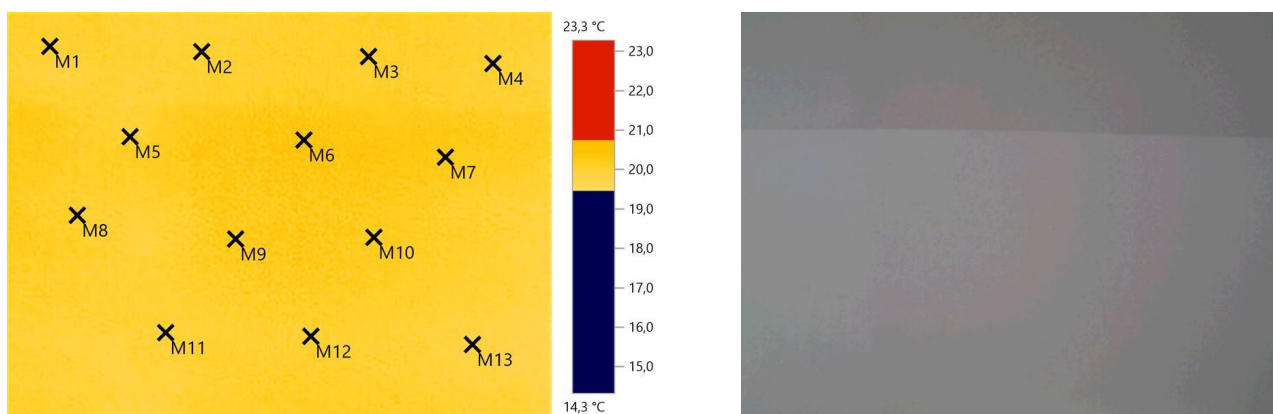
Plik:
IV_13136.BMT

Obiekty pomiarowe	Temp. [°C]	Emisyjność	Odb. temp. [°C]	Uwagi
Punkt pomiaru 1	19,8	0,93	20,0	Temperatura sufitu, prawidłowa
Punkt pomiaru 2	19,8	0,93	20,0	j/w
Punkt pomiaru 3	20,0	0,93	20,0	j/w
Punkt pomiaru 4	20,0	0,93	20,0	j/w
Punkt pomiaru 5	20,0	0,93	20,0	Temperatura połaci dachowej, prawidłowa
Punkt pomiaru 6	20,6	0,93	20,0	j/w
Punkt pomiaru 7	20,3	0,93	20,0	j/w
Punkt pomiaru 8	20,1	0,93	20,0	j/w
Punkt pomiaru 9	20,4	0,93	20,0	j/w
Punkt pomiaru 10	20,1	0,93	20,0	j/w
Punkt pomiaru 11	20,0	0,93	20,0	j/w
Punkt pomiaru 12	20,0	0,93	20,0	j/w
Punkt pomiaru 13	19,8	0,93	20,0	j/w

Miejsce pomiaru : pracownia
 Badana przegroda : strop i połać dachowa południowa
 Temperatura powietrza wewn. : 19,9° C
 Wilgotność wzgl. powietrza : 42,5 %
 Punkt rosy : 6,8° C

Komentarz, jak do poprzedniego termogramu.

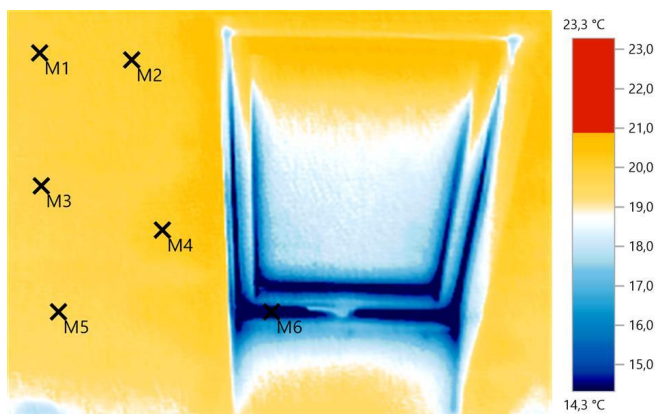
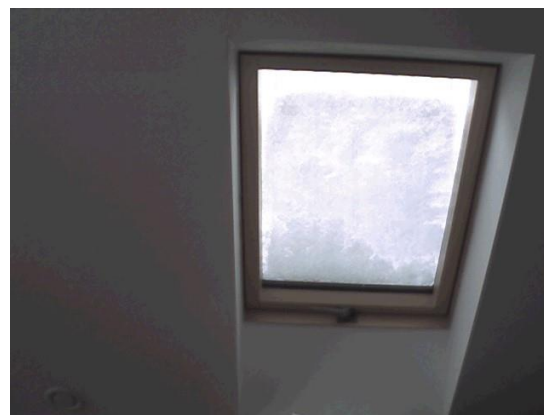
Plik:
IV_13138.BMT

Obiekty pomiarowe	Temp. [°C]	Emisyjność	Odb. temp. [°C]	Uwagi
Punkt pomiaru 1	20,0	0,93	20,0	Temperatura połaci, prawidłowa
Punkt pomiaru 2	20,0	0,93	20,0	j/w
Punkt pomiaru 3	19,8	0,93	20,0	j/w
Punkt pomiaru 4	20,1	0,93	20,0	j/w
Punkt pomiaru 5	19,5	0,93	20,0	j/w
Punkt pomiaru 6	11,9	0,93	20,0	Temperatura pod skrzydłem okna, niska

Miejsce pomiaru : pracownia
Badana przegroda : połac dachowa północna, c.d.
Temperatura powietrza wewn. : 19,9° C
Wilgotność wzgl. powietrza : 42,5 %
Punkt rosy : 6,8° C

Połąc dachowa zaizolowana bardzo skutecznie. Zimne obszary pochodzą od okien połaciowych

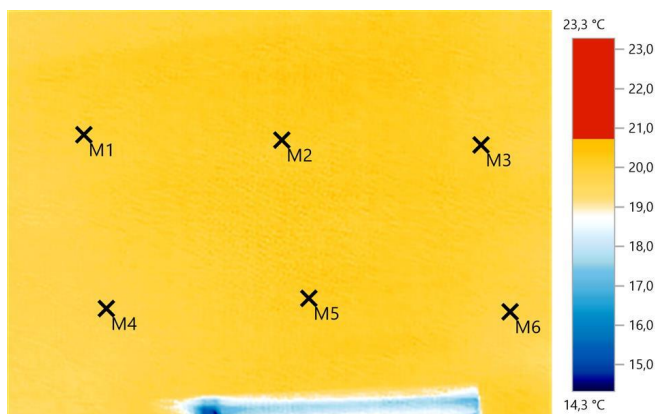
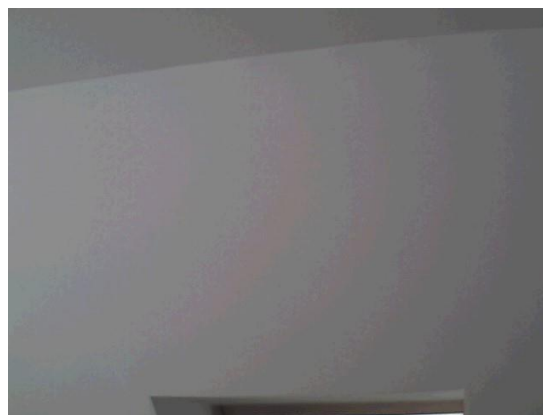
Plik:
IV_13140.BMT

Obiekty pomiarowe	Temp. [°C]	Emisyjność	Odb. temp. [°C]	Uwagi
Punkt pomiaru 1	19,9	0,93	20,0	Temperatura połaci, prawidłowa
Punkt pomiaru 2	20,1	0,93	20,0	j/w
Punkt pomiaru 3	20,1	0,93	20,0	j/w
Punkt pomiaru 4	19,8	0,93	20,0	j/w
Punkt pomiaru 5	20,3	0,93	20,0	j/w
Punkt pomiaru 6	19,7	0,93	20,0	j/w

Miejsce pomiaru : pracownia
Badana przegroda : połac dachowa południowa
Temperatura powietrza wewn. : 19,9° C
Wilgotność wzgl. powietrza : 42,5 %
Punkt rosy : 6,8° C

Wysoka temperatura sufitu, oraz brak zimnych plam na jego powierzchni świadczą o wysokiej jakości zastosowanej izolacji termicznej.

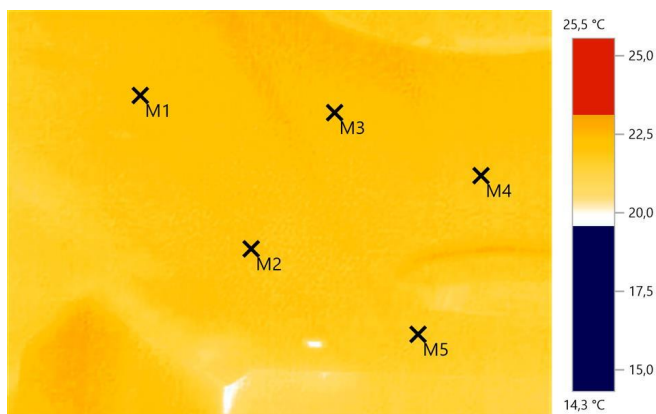
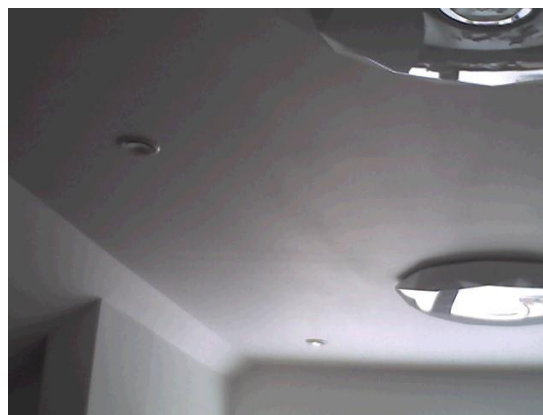
Plik:
IV_13147.BMT

Obiekty pomiarowe	Temp. [°C]	Emisyjność	Odb. temp. [°C]	Uwagi
Punkt pomiaru 1	22,2	0,93	20,0	Temperatura stropu, prawidłowa
Punkt pomiaru 2	22,0	0,93	20,0	j/w
Punkt pomiaru 3	22,2	0,93	20,0	j/w
Punkt pomiaru 4	22,0	0,93	20,0	j/w
Punkt pomiaru 5	21,5	0,93	20,0	j/w

Miejsce pomiaru : pracownia
Badana przegroda : strop
Temperatura powietrza wewn. : 19,9° C
Wilgotność wzgl. powietrza : 42,5 %
Punkt rosy : 6,8° C

Strop zaizolowany jest skutecznie, zgodnie z Warunkami Technicznymi 2018.
